# UM GUIA PARA OS DEFEITOS MAIS COMUNS EM PINTURA POR ELETRODEPOSIÇÃO CATÓDICA

Conheça 10 defeitos e dezenas de soluções para os principais problemas relacionados a e-coat. Imperdível!

## ALLAN CEZAR VIEIRA DOS SANTOS

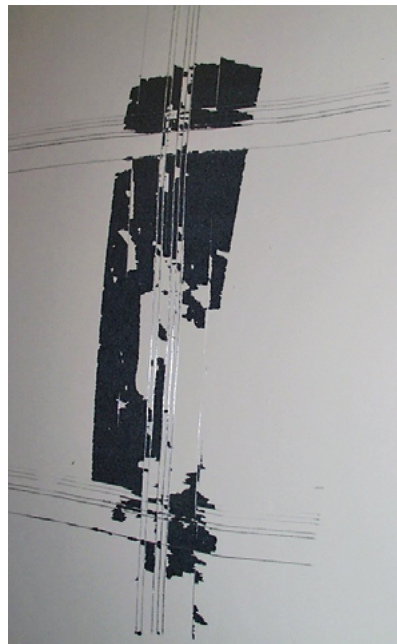
Pode-se observar, em outro cenário, a falha adesiva entre o e-coat e uma segunda camada de pintura (tal como um *primer* ou outro acabamento).

**Recomendação:** O uso de aditivos para ajuste de tensão superficial do filme ou contaminantes arrastados ao longo do processo são os principais causadores da falha. Nestes casos, deve-se determinar novamente se há falha no desengraxe (a equipe de assistência técnica sempre poderá ajudar!) e reavaliar a dosagem de aditivos com ação tensoativa. Boa prática, via de regra, é sequer empregá-los em um banho de eletrodeposição. A Figura 1 exemplifica um *primer* cinza aplicado sobre um e-coat preto, o qual recebeu intencionalmente uma quantidade de tensoativo capaz de provocar a falha adesiva.

Figura 1: Exemplo de falha adesiva entre e-coat e pintura acabamento

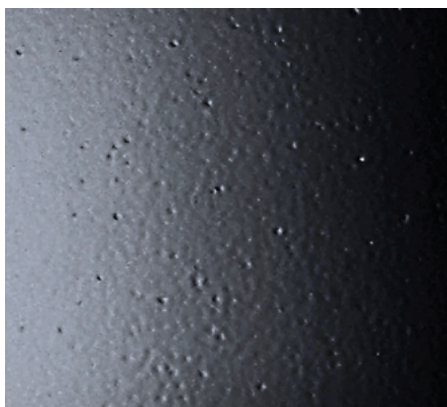
**2 – Crateras:** Apresentam-se como depressões na superfície do filme, lembrando crateras lunares ou depressões com bordas circulares mais elevadas que o centro geométrico do defeito. São causadas pela mudança de tensão superficial em algumas regiões do filme por agentes estranhos ao mesmo, denominados genericamente de contaminantes.

A contaminação pode acontecer tanto antes quanto depois do tanque de e-coat. No primeiro cenário, óleos de estamparia, graxas ou lubrificantes são os materiais mais comuns e que, por limitação no processo de desengraxe ou alta complexidade na geometria da peça (o que dificulta a lavagem), chegam ao tanque de e-coat; já no segundo cenário, o gotejamento de óleo dos transportadores sobre a peça anteriormente pintada pode causar o aparecimento do defeito.

A Figura 2 ilustra um painel repleto de crateras.

Figura 2: Exemplo de substrato pintado em e-coat contaminado por óleos capazes de gerar crateras

**Recomendação:** O estabelecimento da causa-raiz é fundamental para a eliminação do contaminante, representando a resolução definitiva do problema. Enquanto não há a correta identificação, medidas como o uso de filtros adsorventes para óleo, o aumento da relação pigmento-ligante (P/B) ou diluição do contaminante com a introdução de resina e pasta, novos ao banho são as únicas ações de contenção disponíveis. O uso de aditivos anticrateras, por apresentarem risco de falha adesiva, devem ser fortemente evitados.

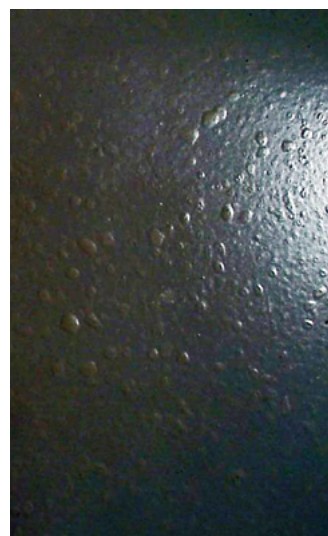
**3 – Coágulos:** Muitas vezes também chamados de grumos, originam-se comumente em processos de má-incorporação da resina e pasta ao banho. Em tanques que apresentam um sistema de pré-homogeneização ('pré-mix'), a mistura direta de resina e pasta, sem que haja diluição prévia de um desses componentes com água deionizada, também pode levar ao defeito.

Outra fonte de coágulos é a introdução de material muito básico ou ácido ao tanque de e-coat; como exemplo, cita-se a adição de biocidas orgânicos diretamente ao tanque de e-coat: seu caráter fortemente ácido pode

gerar coágulos que provocarão o entupimento de filtros e, eventualmente, dos módulos de ultrafiltração. Quando não retidos pelo processo, podem eletrodepositar junto ao filme de tinta, levando a irregularidades típicas na superfície, conforme indicado na Figura 3.

Figura 3: Exemplos de coágulos causados pela má-dispersão de resina e da pasta ao banho de e-coat

**Recomendação:** Reavaliar a forma de incorporação de resina e pasta ao tanque, checar o pH dos enxágues que antecedem o tanque de e-coat (promovendo a troca dos mesmos, se constatado desvios) e eliminar eventuais arrastes de pré-tratamento para o tanque de tinta são as principais medidas de correção.

O aumento do nível de solventes ao tanque possui resposta limitada para esses casos. Finalmente, enquanto não houver estabilização do processo, aumentar a frequência de inspeção dos filtros (e sua eventual troca) é uma boa prática!

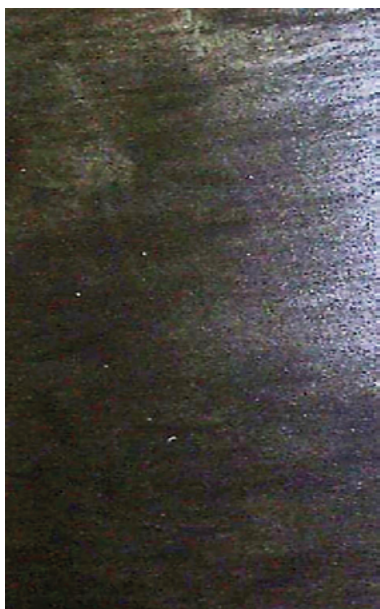
**4 – Baixa espessura da camada do filme curado:** filmes de e-coat cujas camadas são muito baixas normalmente apresentam um aspecto irregular (rugoso) e com variação colorimétrica considerável (manchas), uma vez que o filme não será capaz de cobrir/ocultar o substrato de maneira eficiente.

A Figura 4 (próxima página) evidencia uma superfície com essas características. Devemos também considerar que o desempenho contra a corrosão possa estar comprometido, visto que a proteção do e-coat se dá principalmente pela barreira física que o filme confere à superfície.

A baixa espessura pode ser causada por uma série de fatores, a saber, por Hunt T.M. (1999): i - baixa tensão de aplicação; ii – tempo de eletrodeposição insuficiente; iii – baixo teor de solvente no banho; iv – baixa temperatura

do banho de tinta; v – baixa condutividade do banho e/ou da solução anolítica; vi – baixa área anódica; vii – conexões elétricas com problemas; viii – alto peso de camada do fosfato; ix – baixo pH; x – baixo teor de sólidos do banho.

Figura 4: Exemplo de painel pintado com baixa camada (6 µm) de e-coat. As ‘manchas’ claras indicam que o substrato não está visualmente oculto pela tinta (cobertura insuficiente)

**Recomendação:** Brevemente, as ações corretivas seriam: i – aumento da tensão de aplicação; ii – redução da velocidade de linha/aumento do tempo de eletrodeposição da peça; iii – aumentar o teor de solvente do banho; iv – aumentar a temperatura do banho de tinta; v – aumentar a condutividade do banho através da suspensão do descarte de ultrafiltrado e, para a solução anolítica, revendo o limite inferior estabelecido; vi – rever o estado dos ânodos – talvez seja hora de trocá-los – ou através do aumento da área anódica (quando aplicável); vii – rever todo o sistema elétrico da instalação, o que passa pela checagem do revestimento do tanque, das conexões (principalmente entre o dispositivo transportador e a peça a ser pintada) e do estado das células de diálise; viii – reduzir o peso da camada de fosfato; ix – aumentar o pH através do abastecimento de resina e pasta ao sistema ou da drenagem e descarte de ultrafiltrado, completando o tanque com água deionizada; é ainda conveniente verificar o estado da célula de diálise, assegurando-se de que não haja perda de solução anolítica para o tanque; x – ajustar o teor de sólidos do banho através da adição de resina e pasta ao sistema.

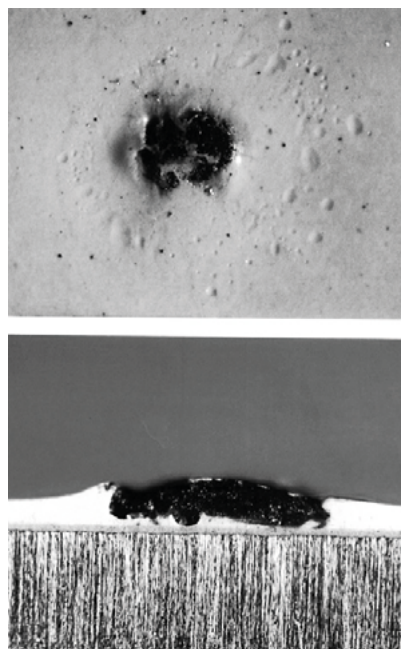
**5 – Condensado de estufa:** Diferentemente dos outros defeitos vistos até o momento, este possui causa única: a falta de limpeza das estufas. Genericamente designado no mercado como ‘alcatrão’, é caracterizado por pontos escuros, de coloração bastante diferente do filme, com ocorrência maior em regiões horizontais da peça pintada.

Durante a reação de cura do e-coat, alguns subprodutos são liberados. Em estufas com baixo nível de circulação e renovação de ar, esses resíduos tendem a se recombinar e acumular nas paredes do equipamento; em um dado momento, o acúmulo torna-se significativo e parte do material começa a se desprender e cair na peça (‘gotejamento’). A área atingida pode tornar-se suscetível à corrosão, pois parte do filme é danificado ou removido durante o gotejamento.

A Figura 5 mostra microfotografias do referido defeito.

Figura 5: Microfotografias ilustrando uma gota de condensado de estufa que atingiu o filme de e-coat cinza antes que a cura da tinta estivesse completa. Vista superior (acima) e corte transversal (abaixo)

**Recomendação:** Um plano de manutenção preventiva da estufa, que contemple a limpeza em períodos regulares, é a única forma de evitar o defeito.

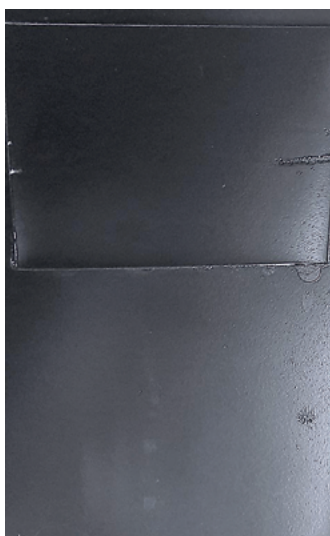
**6 – Escorrimento em sobreposição de chapas:** É causado pelo arraste do banho por ação capilar na junção/sobreposição de chapas. O banho aprisionado nesses interstícios, e que não é removido eficientemente nos estágios de enxágue, é expulso durante o processo de

cura. Ao sair, por ainda conter grande quantidade de água e solventes, ferve e danifica o filme ao redor, o qual já se encontra seco, porém ainda em fase de reticulação.

A Figura 6 ilustra uma pequena sobreposição de chapas, na qual se visualizam os pontos de escorrimento na área de junção entre elas.

Figura 6: Exemplo de escorrimento entre sobreposição de chapas. Os escorridos são mais intensos no lado direito da junção

**Recomendação:** Para este caso, melhorias no processo de lavagem da peça, tais como aumento do número de bicos e volume de enxágue, ou a instalação de sopradores, são fortemente recomendados. Normalmente não se observam melhorias significativas com ajustes de quaisquer parâmetros de banho. Em casos mais graves, somente a revisão do processo de estampagem/grafagem da peça pode levar à eliminação do defeito.

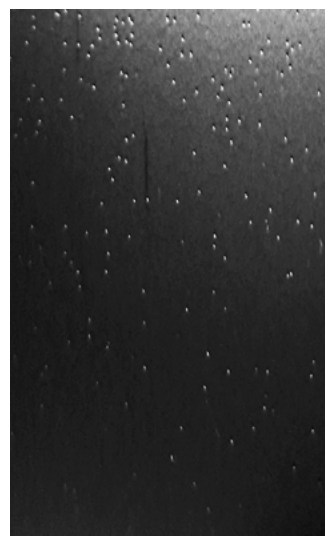
**7 – ‘Pinholing’ (ou ‘outgassing’):** Em português, poderia ser traduzido como ‘perfurações’, mas o termo é empregado essencialmente em inglês. O defeito assemelha-se a pequenos ‘vulcões’. Em seu centro há descontinuidade do filme de e-coat, o que expõe o substrato. É essencialmente observado em substratos galvanizados/zincados de baixa qualidade ou em linhas cujo retificador apresente problemas funcionais, tais como um alto nível de *ripple* (recomenda-se que o mesmo não seja superior a 5%).

Segundo Oravitz, C. (2002), “substratos pré-revestidos (galvanizados ou zincados diversos) podem apresentar microespaços vazios. Esses espaços podem permitir que os gases, gerados no processo de eletrodeposição, sejam aprisionados abaixo do filme de tinta. Durante o processo de cura, os gases são expulsos, deixando para trás o buraco com formato de vulcão’.

A Figura 7 demonstra um painel contendo quantidade apreciável de pinholes, as perfurações geradas no processo de *pinholing*.

Figura 7: Exemplo de painel pré-revestido (galvannealed), o qual foi submetido à tensão alta o bastante para causar dezenas de pinholes

**Recomendação:** Uma vez identificado o defeito, o primeiro passo é inspecionar o retificador; se o mesmo estiver operando dentro da normalidade, a tratativa torna-se mais complexa, pois envolverá: a) a redução da tensão de aplicação alinhada a uma diminuição do teor de solventes do banho para redução da velocidade de eletrodeposição, o que na prática obriga a uma desaceleração da linha ou à perda de camada do filme – dois fatores indesejados para o aplicador; b) a troca do metal pré-revestido por material de qualidade superior (o que usualmente é sinônimo para material mais caro – algo também indesejado pelo aplicador).

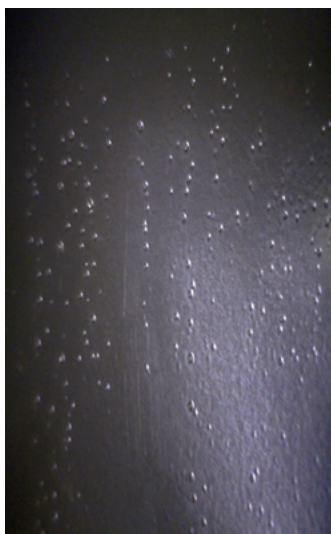
**8 – ‘Popping’:** Mais um defeito cujo nome também é inglês e remete a ‘estouro’. Muitas vezes confundido com o *pinholing*, por também formar minivulcões, mas possui uma diferença crucial: sua estrutura gera saliências perceptíveis ao toque ou manuseio: a superfície pintada parece conter uma inscrição em braille. É também um defeito associado ao substrato, onde pré-revestimentos galvanizados ou zincados de baixa qualidade estão sujeitos ao problema. Acredita-se que, durante o processo de estampagem das peças, há a geração de microfissuras no pré-revestimento. Estas, quando submetidas ao banho de desengraxante quente, sofrem deformações térmicas que aprisionarão materiais ao longo dos processos subsequentes (que operam próximos à temperatura ambiente). O aquecimento em estufa provoca a liberação violenta do material ocluído, rompendo e deformando o filme em fase avançada de reticulação.

A Figura 8 ilustra um painel contendo o defeito; é realmente difícil diferenciá-lo do 'pinholing' apenas por análise visual.

Figura 8: Exemplo de painel com alto nível de popping

**Recomendação:** A correção pode envolver a redução da temperatura do desengraxante (o que nem sempre é possível) ou a troca do substrato. Lembre-se: é importante acionar a assistência técnica do fornecedor dos produtos de pré-tratamento antes de realizar qualquer modificação!

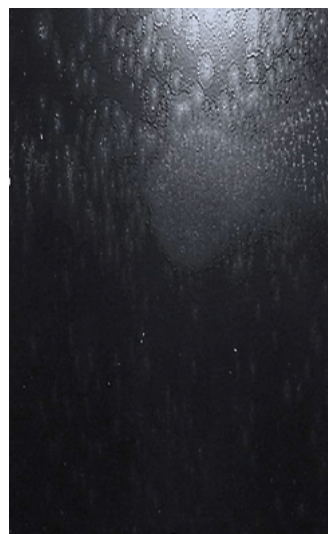
**9 – Lavagem deficiente e marcas d'água:** Limitações no processo de lavagem podem gerar um filme rugoso/áspero causado pela remoção incompleta do *cream coat*, a tinta parcialmente coagulada que não aderiu adequadamente ao substrato.

O volume insuficiente de ultrafiltrado empregado para o enxágue é o fator mais comum. Em linhas já bem estabelecidas, o defeito pode surgir quando novos modelos de peças com geometrias complexas são introduzidos no processo.

A Figura 9 ilustra uma pintura na qual houve lavagem deficiente. As regiões, na mesma figura, em que se observam pequenas elipsoides são denominadas genericamente por 'marcas d'água': tratam-se de acúmulos de material de enxágue (ultrafiltrado ou água) que não escorreram durante o processo de lavagem.

Figura 9: Exemplo de painel cujo enxágue pós-aplicação foi deficiente

**Recomendação:** Neste caso, faz-se necessário rever todo o sistema de enxágue, redirecionando bicos de aspersão e ajustando a pressão/volume de ultrafiltrado para lavagem.

É sempre boa prática verificar as condições do bico de aspersão e também do volume de ultrafiltrado gerado pelos módulos disponíveis na instalação.

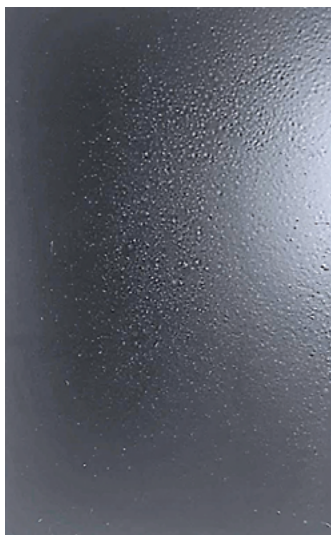
**10 – Aspecto deficiente:** Comumente chamado de 'casca de laranja', pela similaridade de textura entre ambos (principalmente quando a laranja possui pouco suco...), é um defeito de ordem estética, o que usualmente não compromete o desempenho anticorrosivo do filme.

Caracteriza-se por uma superfície de alta rugosidade, por vezes sem um padrão regular. Várias são as fontes deste defeito, dentre as quais podemos citar: i - relação pigmento - ligante (P/B) acima dos limites recomendados pelo fornecedor; ii - baixo teor de solventes no banho; iii - contaminação microbiológica do banho; iv - espessura do filme seco além dos limites especificados pelo fornecedor; v - tensão excessivamente elevada; vi - nível de *ripple* do retificador acima de valores aceitáveis (normalmente, superior a 5%); vii - camada de conversão com falha de continuidade; viii - temperatura elevada (o que leva a um aumento de camada); ix - relações entre áreas de ânodo/cátodo inadequadas; x - arraste ('*drag out*') do sistema de pré-tratamento para o tanque de e-coat.

A Figura 10 (próxima página) ilustra um filme e-coat com nível elevado de casca de laranja.

Figura 10: Exemplo de pintura com alto nível de casca de laranja

**Recomendação:** Temos as seguintes opções de correção, obedecendo-se às identificações prévias: i - suspender temporariamente a adição de pasta, mantendo os sólidos do banho através de maior adição de resina até que o P/B retorne a valores aceitáveis; ii - proceder à adição de volume(s) adequado(s) de solvente(s); iii - proceder à descontaminação imediata do banho, estendendo a avaliação (e eventual correção) a todos os outros estágios do processo de pintura; iv - reduzir a temperatura do banho, a tensão ou o teor de solventes (se acima de valores

usuais); v – reavaliar a rampa de aplicação do material; se possível, abaixar a tensão máxima e aumentar o tempo necessário para que o valor máximo seja atingido (em termos mais simples, 'suavizar a aplicação'); vi – proceder imediatamente ao reparo do retificador; vii – acionar a equipe de assistência técnica do pré-tratamento, visando correção do defeito; viii – reduzir a temperatura, o que diminuirá a velocidade de eletrodeposição; ix – verificar o nível de desgaste dos ânodos, substituindo-os; verificar a relação ânodo/cátodo do processo no cenário atual, acionando células anolíticas que porventura tenham sido desativadas no passado ou instalando unidades complementares (eletrodos nus), caso a relação esteja fora do intervalo adequado à instalação; x – eliminar o arraste o mais rápido possível; drenar e descartar parte do ultrafiltrado, completando o tanque com água para diluição dos contaminantes.
